## بررسی مقاومت اتصالات درختی پیچی در برابر خرابی پیش رونده ناشی از حذف ستون

مسعود ضیائی\*، استادیار گروه مهندسی عمران، دانشکده فنی و مهندسی، دانشگاه گرمسار

### چکیده

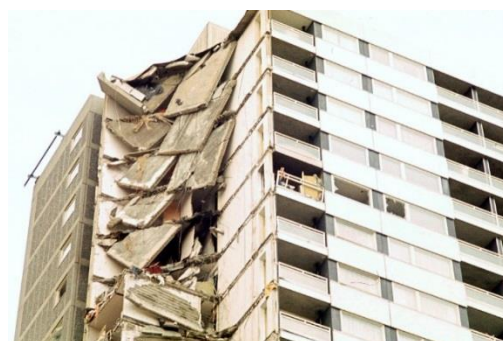
انفجار گاز در ساختمان رونان پوینت<sup>۲</sup> در بریتانیا در سال ۱۹۶۸، بمب‌گذاری در ساختمان فدرال مورا<sup>۳</sup> در ایالات متحده در سال ۱۹۹۵ و فروپاشی مرکز تجارت جهانی در ایالات متحده در سال ۲۰۰۱ نمونه‌های واقعی از خرابی پیش‌رونده ساختمان‌ها است. در شکل ۱، ساختمان رونان پوینت نشان داده شده است. انفجار اجاق گاز در طبقه ۱۸م این سازه بتنی ۲۴ طبقه، دیوار باربر خارجی را به بیرون پرتاب کرد که باعث خرابی پیش‌رونده طبقات تا سطح زمین شد.

شکل ۱- خرابی پیش‌رونده در ساختمان رونان پوینت

پس از فرو ریختن بخشی از برج آپارتمانی رونان پوینت در سال ۱۹۶۸ که منجر به کشته شدن چهار تن و زخمی شدن ۱۷ تن شد، مهندسان به اهمیت مقاومت سازه‌ای در برابر فروپاشی تدریجی پی بردند.

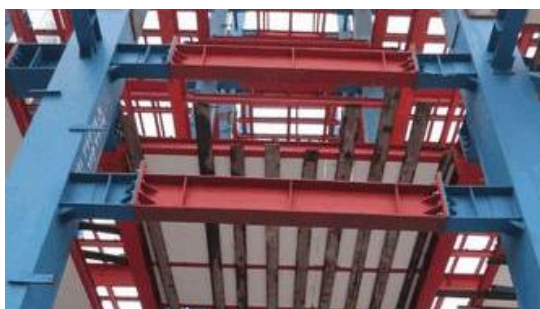
بنابراین، در روش مسیر جایگزین بار، اتصالات تیر به ستون نقش قابل توجهی خواهند داشت. این اتصالات باید قادر باشند در زمان حذف ستون زیرین، بار ستون‌های بالایی را به تیرهای مجاور منتقل کنند. یکی از اتصالات تیر به ستون که به دلیل ایمنی و سهولت اجرای بالاتر مورد توجه قرار گرفته، اتصالات ستون درختی است (شکل ۳).

شکل ۳- اتصال ستون درختی برای اتصال تیر به ستون

اجرای این اتصال با جوش قطعه تیر کوتاه، که معمولاً بین ۶۰ تا ۱۲۰ سانتی‌متر طول دارد، به ستون، در کارخانه و پیچ تیر اصلی به قطعه تیر، در محل کارگاه انجام می‌شود و به این دلیل، کیفیت اجرای این اتصال نسبت به سایر اتصالات خمشی بالاتر است. در سیستم ستون درختی به علت جوشکاری اتصال تیرهای کوتاه به ستون که در کارخانه انجام می‌شود، جوش حاصل دارای کیفیت بالا و نیز قیمت مناسب است و در عین حال، بازرسی جوش نیز به سهولت امکان‌پذیر می‌باشد.
